Resumé

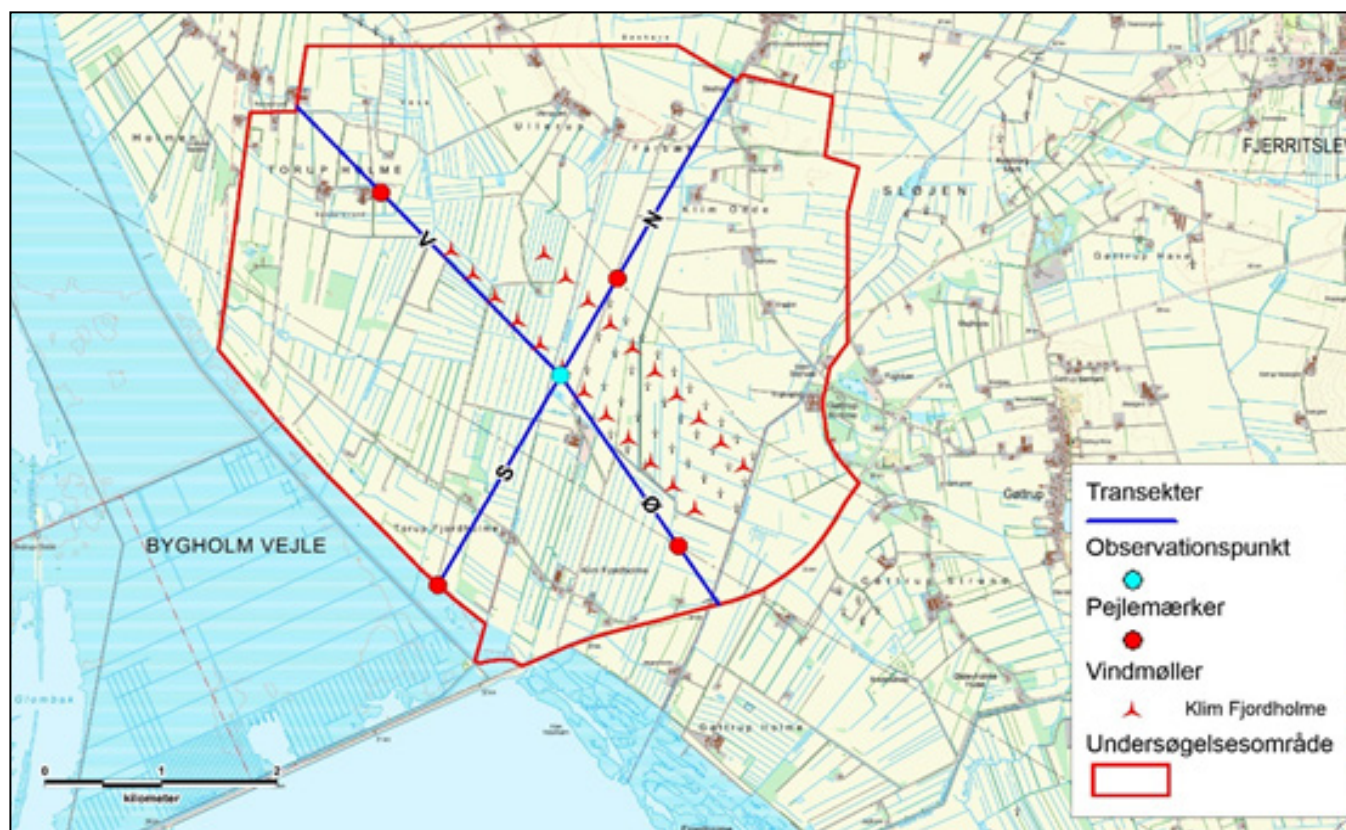
Figur 1. Undersøgelsesområdet omfattende vindmølleparken og omgivende dyrkede arealer. Observationspunktet og de fire transekter anvendt ved registrering af flyveaktivitet er indtegnet.

Feltundersøgelserne blev afgrænset til perioden august-maj, da sommerperioden (juni-juli) vurderedes at være mindre kritisk med hensyn til risikoen for at kortnæbbede gæs og traner kolliderede med vindmøllerne ved Klim Fjordholme. Undersøgelsesområdet for de to år, hvor der blev udført feltarbejde, er vist på Figur 1.
